ESTEETTÖMYYSSELVITYS

Kaariranta 19.05.2014

KOHTEEN TIEDOT	
Kohteen nimi:	Kaarirannan palvelukodit - liikuntatilat
Osoite:	Särkimyskoskenkatu
Kartoituspäivämäärä:	19.5.2014
Omistaja/omistusmuoto:	Huittisten kaupunki
Rakennusvuosi:	1978
Rakennuksen alkuperäinen käyttötarkoitus:	Palvelukoti
Nykyinen käyttötarkoitus:	Palvelukoti
Kerrosluku:	1
Korjaustoimenpiteet:	-
Kartoittaja ja organisaatio:	Anni Ruohomaa, sosionomi –opiskelija Satakunnan ammattikorkeakoulu
Kartoitetun kohteen yhteyshenkilö:	Katri Kulmala
Käytetty kartoitusmenetelmä:	Esteettömyyden tilan selvitys

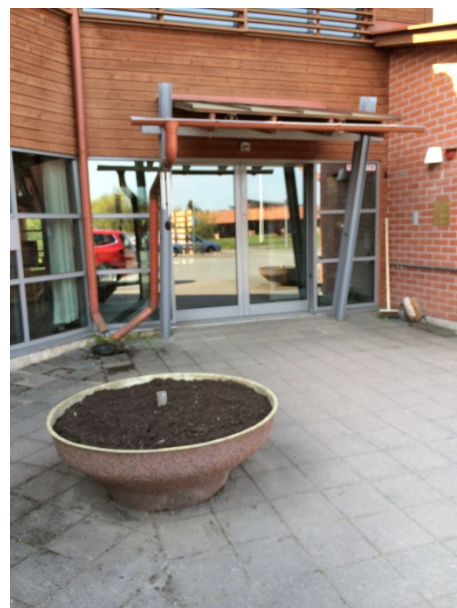
Rakennuksen sisäänkäynti on helppo hahmottaa piha-alueelta katsottuna. Kulkua pääsisäänkäynnille ei ole opastettu. ”Päätieltä” käännyttäessä tielle, joka vie palvelukodille on ”Kaariranta” –kyltti.

Sisäänkäynnin läheisyydessä ei ole ainakaan merkittäviä liikkumisesteisten autopaikkoja, mutta tilaa parkkeerata sisäänkäynnin läheisyyteen löytyy.

Piha-alue on valaistu, mutta päiväsaikaan lamput eivät olleet päällä, joten niiden toimivuutta tai valaisevuutta on vaikea arvioida.

Piha-alue	Opasteiden lisääminen
	Merkittyjen liikkumisesteisten autopaikkojen lisääminen

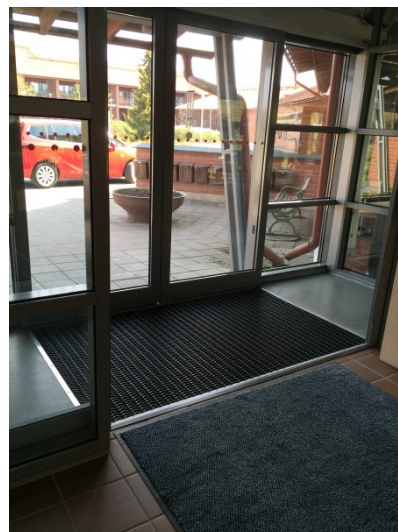
Sisäänkäynti on katettu ja sisäänkäyntioven kynnyks on riittävän matala. Sisäänkäyntiä ei ole merkitty opasteella. Kaksoisovet aukeavat sähköisesti sivuille. Sisäänkäynnin yhteydessä ei ole rakennuksen eri tilojen hahmottamista helpottavaa opastaulua. Sisäänkäynnin yhteydessä oleva tuulikaappi on riittävän tilava. Sisäänkäynnin edusta on valaistu. Sisäänkäynnin yhteydessä on luiska.

TOIMENPIDE-EHDOTUKSET	
Sisäänkäynnit	Opasteiden lisääminen
	Tilan hahmottamista helpottavan kohteen opastaulun lisääminen oven läheisyyteen

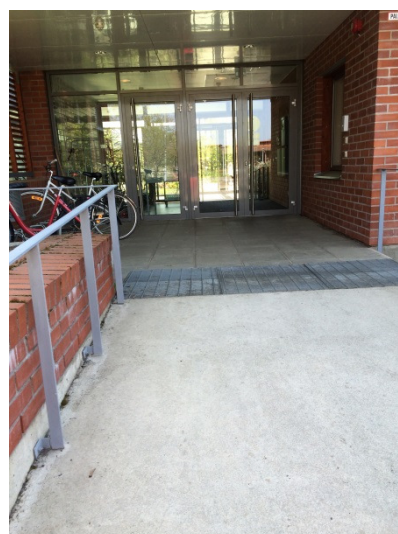
Pääsisäänkäynti on esteetön ja lisäksi rakennukseen on vaihtoehtoinen portaaton sisäänkäynti. Vaihtoehtoinen sisäänkäynti on sisäänkäynti, jota myös talon ulkopuoliset kuntosalin käyttäjät käyttävät. Vaihtoehtoinen sisäänkäynti on luiskattu ja riittävän leveä ja sen yhteydessä oleva tuulikaappi on riittävän tilava. Ovi on sähköisesti avautuva mutta myös käsin avattavana riittävän kevyt. Sisäänkäynniltä löytyy myös ovipuhelin. Kulkua vaihtoehtoiselle sisäänkäynnille ei ole opastettu.

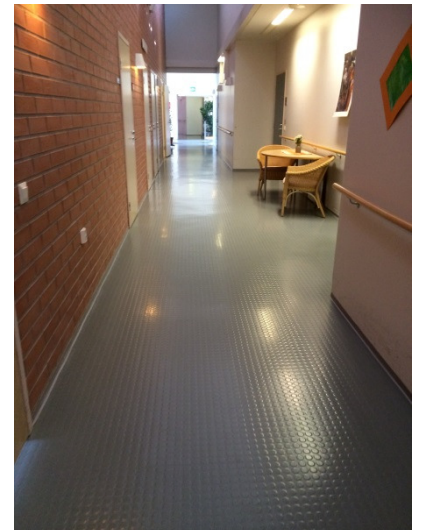
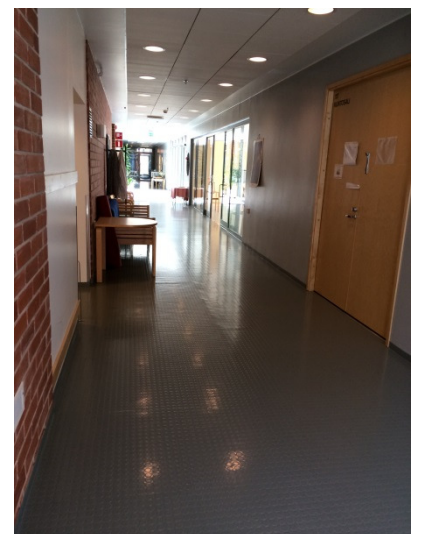
Kulkuväyliä pintamateriaali on kova, tasainen ja märkänäkin luistamaton. Lisäksi kulkuväylillä on tukikaiteita tai käsijohteita toisella puolella. Käsijohteet eivät ole yhtenäiset. Kulkuväylillä on istuimia levähtämiseen. Kulkuväyliä valaistus on hyvä, tasainen ja häikäisemätön.

Kulkuväylät	Käsijohteiden lisääminen niihinkin kulkuväylien osiin, joissa niitä ei vielä ole
-------------	--

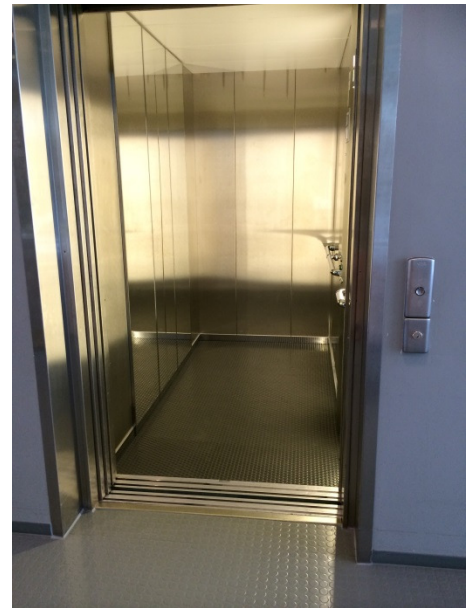
Rakennuksessa on kaksi kerrosta. Liikuntatilat sijaitsevat kuitenkin rakennuksen ensimmäisessä kerroksessa, joten liikuntatilojen käyttäjillä ei ole tarvetta liikkua muualle. Rakennuksessa kuitenkin on hissi, jolla pääsee kaikkiin kerroksiin ja portaat, joissa on käsijohteet vain toisella puolella. Portaat on valaistu. Portaiden askelmien etureunasta puuttuvat kontrastiraidat, jotka helpottavat askelmien hahmottamista. Hissi on tilava ja sieltä löytyy käsijohteet. Hissin painikkeet ovat merkitty niin tekstinumerolla kuin pistekirjoituksellakin.

Kerrokset, hissi ja portaat	Käsijohteiden lisääminen portaisiin molemmille puolille
	Kontrastiraitojen lisääminen portaiden askelmien etureunaan

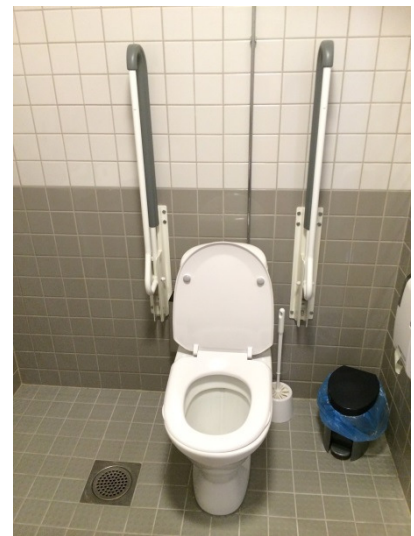
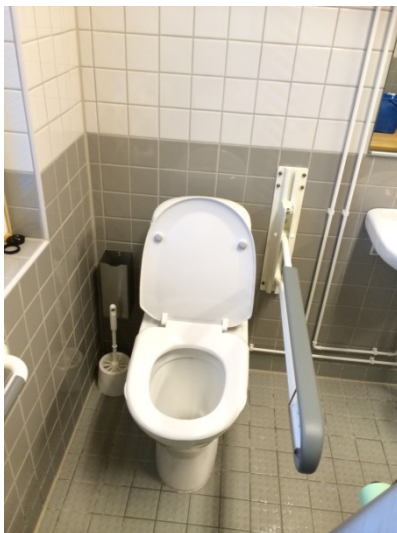
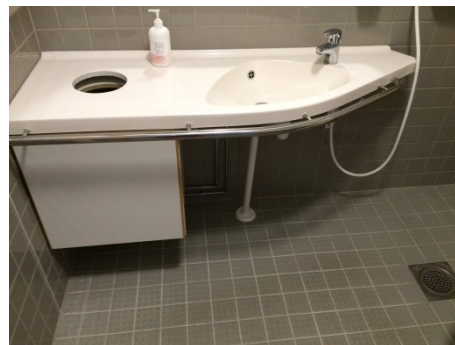
Kohteessa on esteetön wc, joka sijaitsee käytävällä ja sinne on esteetön pääsy suoraan aulasta tai käytävästä. Kulkua wc-tiloihin ei ole opastettu, mutta ovesta löytyy kyltti. Wc on riittävän tilava ja sieltä löytyy tukikaiteet wc-istuimen kummaltakin puolelta ja pesuallasta ympäröi käsijohde. Lisäksi wc:ssä on hälytysjärjestelmä, laskutilaa ja naulakoita. Käytävällä sijaitsevan invawc:n lisäksi suihkutilasta löytyy ”avowc”. Suihkuhuoneessa on wc-istuin, jonka toisella puolella on tukikaide ja toisella puolella käsijohde.

Esteettömät WC-tilat	Opaste wc-tiloihin aulasta
----------------------	----------------------------

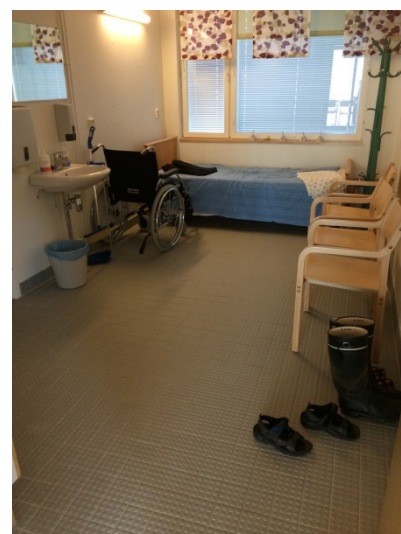
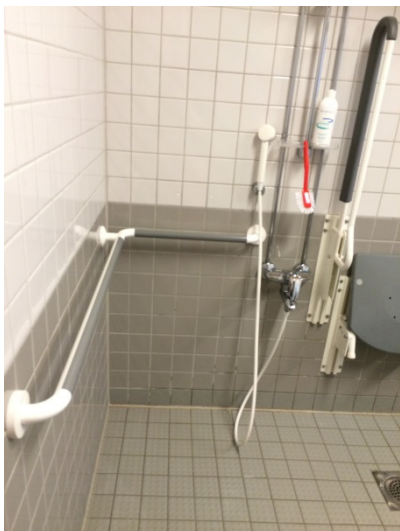
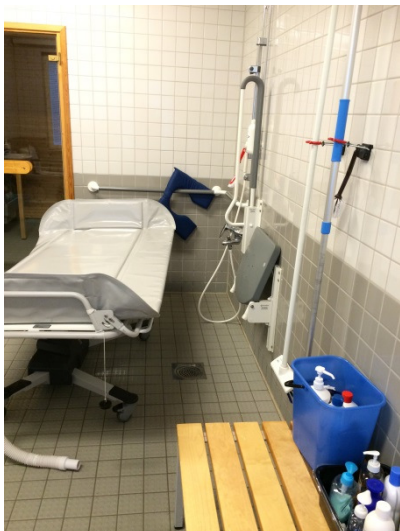
Kulkua pukeutumis- ja peseytymistiloihin ei ole opastettu. Liikuntatilojen yhteydessä ei ole varsinaista pukuhuonetta. Tila, joka on käytössä pukutilana on suihkuhuoneen ja saunan "etuhuone". Pukeutumis- ja peseytymistiloihin on esteetön pääsy ja suihkuhuoneesta löytyy avowc, joka on esteetön. Peseytymistila on riittävän tilava ja sen yhteydestä löytyy myös sauna. Peseytymistila on riittävän tilava ja sinne mahtuu suihkusänky ja suihkutuoli ja suihkujen yhteydessä on käsijohteita ja tukikaiteita. Lisäksi suihkutilassa on seinässä kiinni oleva suihkutuoli. Peseytymistilojen yhteydessä on myös sauna.

Pukeutumis- ja peseytymistilat, esteetön löylyhuone	Opaste pukeutumis- ja peseytymistiloihin
	Pukeutumistilan ja sen varusteiden lisääminen kohteeseen
	Kontrastiraitojen lisääminen lauteiden reunaan
	Tilan lisääminen saunaan pyörätuoleille
