# ESTEETTÖMYYSSELVITYS

## Sallilan koulu 08.05.2014

<b>KOHTEEN TIEDOT</b>	
<b>Kohteen nimi:</b>	Sallilan koulu
<b>Osoite:</b>	Sallilantie 63, 32610 Vampula
<b>Kartoituspäivämäärä:</b>	8.5.2014
<b>Omistaja/omistusmuoto:</b>	Huittisten kaupunki
<b>Rakennusvuosi:</b>	1978
<b>Rakennuksen alkuperäinen käyttötarkoitus:</b>	Koulu
<b>Nykyinen käyttötarkoitus:</b>	Koulu, liikunta
<b>Kerrosluku:</b>	1
<b>Korjaustoimenpiteet:</b>	<p>Vuonna 1997 koulun kirjasto-osa muutettiin koulun käyttöön.</p> <p>Vuonna 2002 suoritettiin päärakennuksen (A) vesikaton ja ilmanvaihdon saneeraus.</p> <p>Vuonna 2009 kunnostettiin B-rakennuksen vesikatto ja julkisivu.</p> <p>Vuonna 2013 suoritettiin lämmönjaon saneeraus.</p> <p>Vuosille 2017/2018 on suunniteltu peruskorjaus.</p>
<b>Kartoittaja ja organisaatio:</b>	Anni Ruohomaa, sosionomi –opiskelija Satakunnan ammattikorkeakoulu
<b>Kartoitetun kohteen yhteyshenkilö:</b>	Rehtori Veli-Matti Laine
<b>Käytetty kartoitusmenetelmä:</b>	Esteettömyyden tilan selvitys

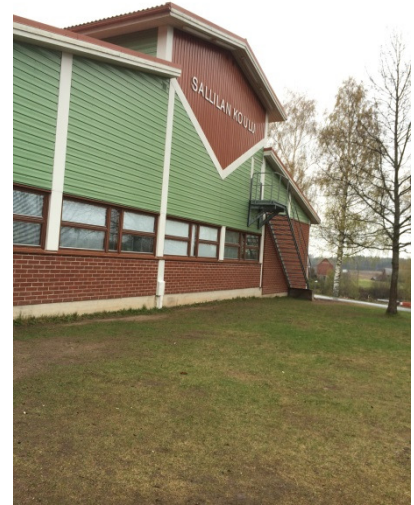
Piha-alue on valaistu, mutta päiväsaikaan lamput eivät olleet päällä, joten niiden toimivuutta tai valaisevuutta on vaikea arvioida.

Piha-alue	Opasteiden lisääminen
	Merkittyjen liikkumisesteisten autopaikkojen lisääminen

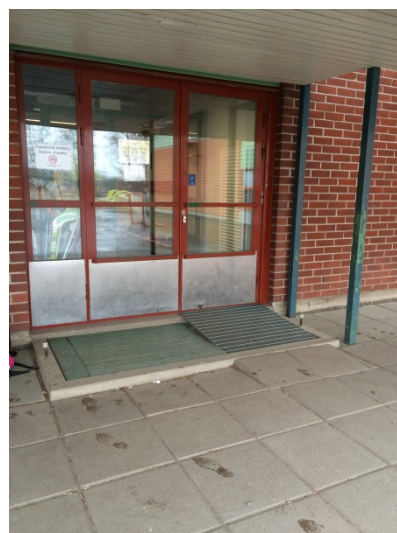
Sisäänkäynti on katettu ja sisäänkäynnin edusta on valaistu. Lamppujen toimivuutta ja valon riittävyttä oli kuitenkin päiväsaikaan vaikea arvioida kun lamput eivät olleet päällä. Ovi on riittävän kevyt avata. Oven yhteydessä ei ole ovikelloa, summeria tai ovipuhelinta. Sisäänkäynnin yhteydessä on sekä portaat että luiska. Porrastusta on vain yksi matala askelma. Sisäänkäynnin yhteydessä oleva tuulikaappi on riittävän tilava. Sisäänkäyntioven kynnyks on riittävän matala. Sisäänkäyntiä ei ole merkitty opasteella. Sisäänkäynnin yhteydessä ei ole rakennuksen eri tilojen hahmottamista helpottavaa opastaulua.

TOIMENPIDE-EHDOTUKSET	
Sisäänkäynnit	Opasteiden tai opastetaulun lisääminen
	Ovikellon, summerin tai ovipuhelimen lisääminen
	Luiskan lisääminen vaihtoehtoiselle sisäänkäynnille

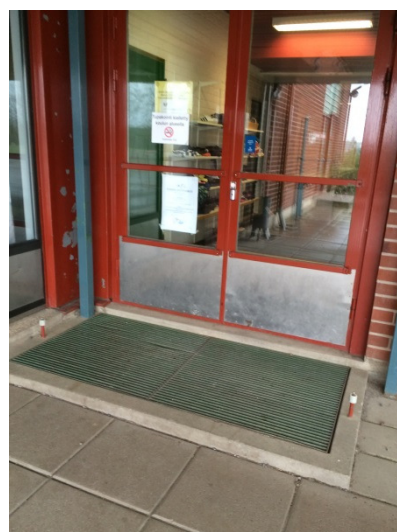
Rakennukseen on portaaton sisäänkäynti, mutta myös vaihtoehtoinen sisäänkäynti. Vaihtoehtoinen sisäänkäynti on se sisäänkäynti, jota koulun tilojen iltakäyttäjät käyttävät. Vaihtoehtoisen sisäänkäynnin kautta on kulku liikuntatiloihin, uimatiloihin ja pukeutumis- ja peseytymistiloihin. Vaihtoehtoisen sisäänkäynnin edustalla ei ole luiskaa, mutta yksi porrasaskelma on. Vaihtoehtoisen sisäänkäynnin tuulikaappi on riittävän tilava.

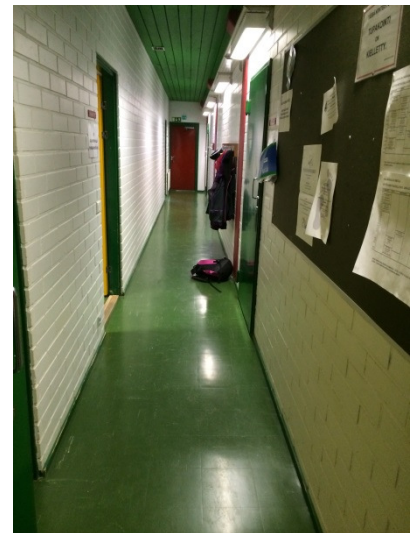
Kulkuväyliä pintamateriaali on kova, tasainen ja märkänäkin luistamaton. Pukeutumistiloissa on matot, jotka estävät liukastumista, mutta voivat olla liikkumisen esteenä. Kulkuväylillä ei ole tukikaiteita tai käsijohteita. Kulkuväylillä ei ole istuimia levähtämiseen. Kulkuväyliä valaistus on hyvä, tasainen ja häikäisemätön. Sisäänkäynnin ja tuulikaapin jälkeen kulku liikunta- ja pukeutumis- ja peseytymistiloihin tapahtuu painavasta ovesta, jossa on korkea kynnyks.

TOIMENPIDE-EHDOTUKSET	
Kulkuväylät	Tukikaiteiden tai käsijohteiden lisääminen kulkuväylille
	Kynnyksen madaltaminen tai luiskaaminen ovesta joka vie liikuntatiloihin
	Oven, joka vie liikuntatiloihin, keventäminen

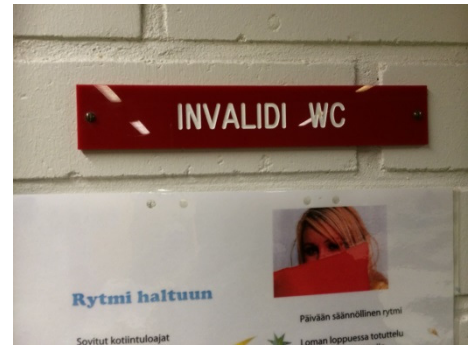
Kohteessa on esteetön wc-tila, mutta se on vain kouluaikana käytössä ja liikuntatilojen iltakäyttäjillä ei ole pääsyä sinne. (Wc-tilaan on esteetön pääsy suoraan aulasta tai käytävästä. Kulkua wc-tilaan ei ole opastettu. Wc-tilassa ei ole hälytysjärjestelmää. Wc-tila on ahdas. Sieltä löytyy kaksi käsijohdetta, ovesta ja seinästä.)

Esteettömät WC-tilat	Wc-tilan avaaminen kaikkien käyttöön
	Hälytysjärjestelmän lisääminen WC-tilaan
	Opasteiden lisääminen WC-tilaan
	Tilan lisääminen WC-tilaan
	Molemminpuolisten käsitukien lisääminen WC-istuimeen

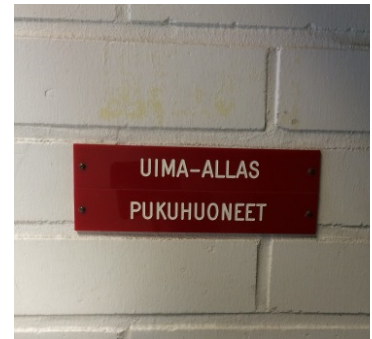
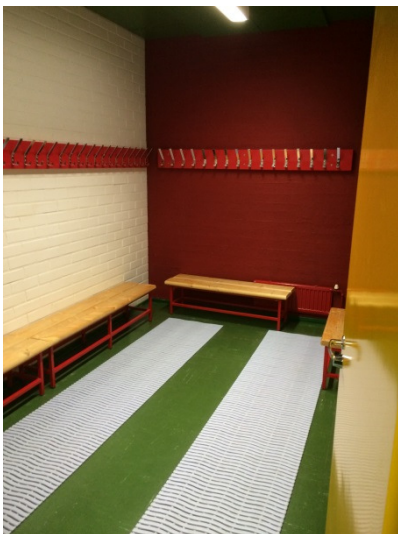
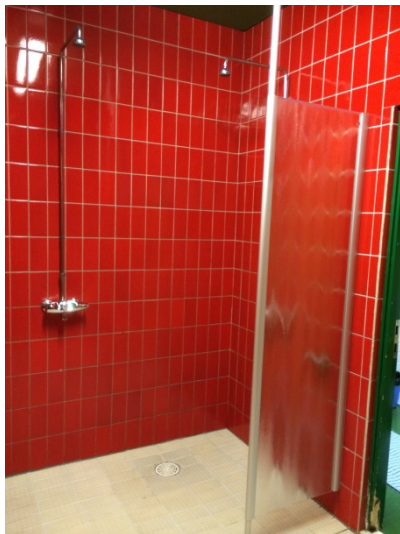
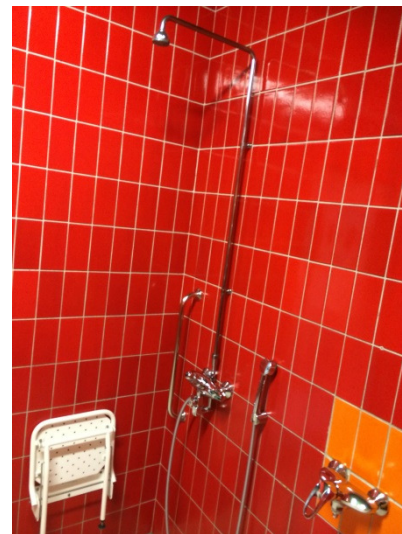
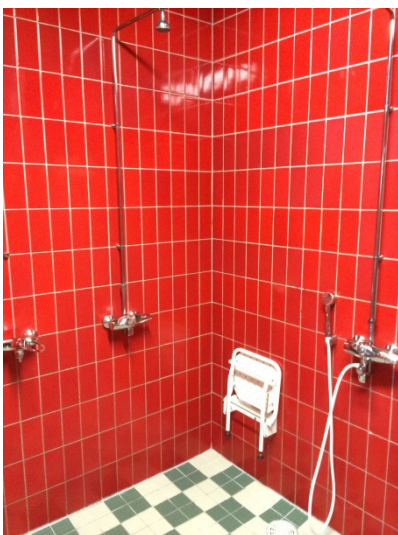
Kulku pukeutumis- ja peseytymistiloihin on opastettu, niin että oven, joka vie tuulikaapista käytävään, jossa on pukeutumis- ja peseytymistilat, vieressä on kyltti, jossa lukee ”uima-allas” ja ”pukuhuoneet”. Pukeutumis- ja peseytymistiloihin ei ole esteetöntä pääsyä. Ovesa joka vie käytävän, jossa tilat sijaitsevat on korkea kynnyks. Pukuhuoneisiin on matalat, alle kaksi senttiä olevat, porrastetut kynnykset. Tilojen yhteydessä ei ole esteetöntä wc-tilaa. Peseytymistila on riittävän tilava. Peseytymistilasta löytyy suihkutuoli ja käsijohde ja niiden ympärillä on tilaa. Peseytymistilasta löytyy myös muita suihkuja, jotka on sijoitettu ehkä vähän ahtaasti. Peseytymistilan yhteydestä löytyy myös pieni wc ja sauna ja peseytymistilan kautta on kulku uimatilaan. Tilan hahmottamista helpottaa väri- ja kontrastierot seinien ja lattian välillä. Peseytymistilat eroavat hieman toisistaan miesten ja naisten puolella.

Pukeutumis- ja peseytymistilat	Kynnyksen madaltaminen ovesta, joka vie liikuntatiloihin
	Esteettömän WC-tilan lisääminen liikuntatilojen yhteyteen
	Tilan lisääminen peseytymistilaan
	Sellaisten vaatenaulakoiden lisääminen pukeutumistilaan, joiden ääreen pääsee myös pyörätuolilla

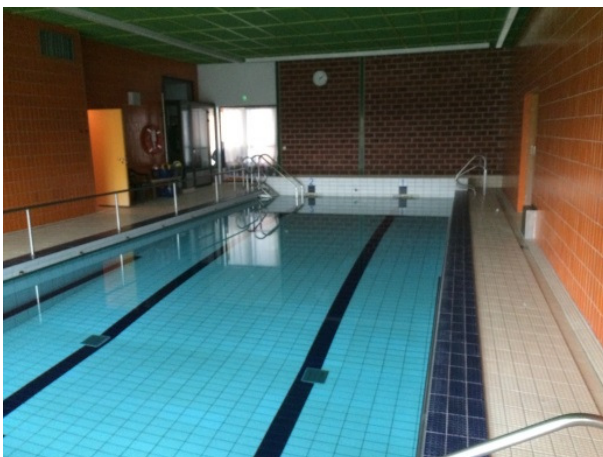
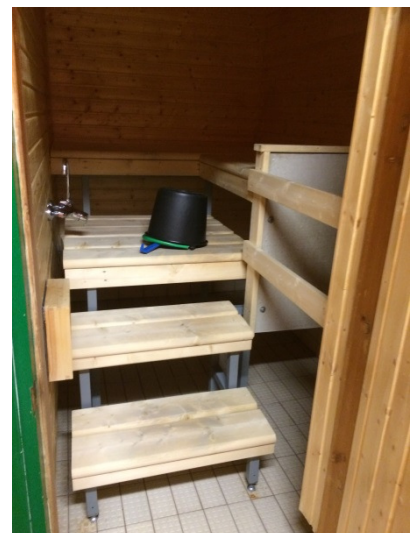
Kohteessa on sisäliikuntatilojen lisäksi esteetön uimatila, jossa on yksi allas. Uima-altaalle on kulku puku- ja pesutilojen kautta. Myös eteisestä on ovi uimatilaan. Allastilassa on kontrasteilla helpotettu tilan hahmottamista. Uima-altaassa 2 rataa. Uima-altaan syvässä päässä syvyys on 160cm ja matalassa päässä 60cm. Altaaseen johtaa hyvät portaat, jossa on käsijohteet kummallakin puolen ja askelmat ovat matalia. Portaat voisivat olla leveämmät. Toiset portaat altaaseen ovat upotettuna altaan seinämään. Kohteessa ei ole allashissiä. Lisäksi peseytymistilojen yhteydessä on sauna. Sauna on pieni ja ahdas ja lauteille johtaa jyrkät portaat.

<b>TOIMENPIDE-EHDOTUKSET</b>	
Sauna- ja uima- allastilat	Tilan lisääminen saunatilaan
	Tummuuskontrastien lisääminen lauteiden reunaan
	Uima-altaan portaiden leventäminen
	Allashissin lisääminen
